第3章 大御堂廃寺跡の概要

第1節 史跡指定に至る経緯

第4節 史跡の調査成果

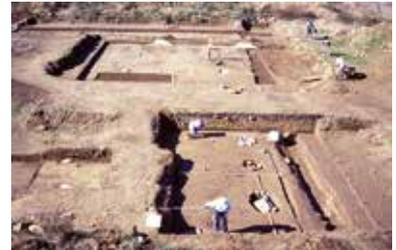
写真 3-9 僧房跡

<p>講堂</p>	<p>僧侶が論議を重ねる建物である。</p> <ul style="list-style-type: none"> ・基壇上面は削平されていたが、「根石・根石抜き取り穴」を3カ所確認した。 ●「根石・根石抜き取り穴」3カ所の距離は約6m（20尺）で、身舎梁行柱間11尺、 廂柱間9尺、の側柱とした7間四面廂建物で、軒の出を6尺で復元する。基壇の東西規模は、桁行身舎11尺×7、廂9尺×2、軒の出6尺×2として計107尺（約31.7m）、基壇の南北規模は、梁行身舎11尺×7、廂9尺×2、軒の出6尺×2として計52尺（約15.4m）に復元される。 ●基壇高は金堂の1/2、50cm程度である。回廊よりは高いものと推定される。 ・階段の痕跡なし。 ・基壇内から7世紀後半の須恵器坏身が出土している。 ・下層に旧水路があり、それを埋め立てた桁行4間梁行3間の掘立柱建物がある。
<p>僧房</p>	<p>僧の居住する建物である。</p> <ul style="list-style-type: none"> ・礎石は花崗岩の自然石、柱座なし。礎石は原位置のままのものではなく、後世の水田耕作のため落とし込まれていた。礎石を失ったところでも根石・根石据付穴を確認。 ・東西棟両面廂付建物2棟が東西に並列する。 ・建物1棟の規模は、桁行9間7.8尺等間で計70.2尺（約20.8m）。梁行4間身舎8尺×2、廂7尺×2で計30尺（約8.9m）の南北両面廂建物である。2棟間の土間の通路（馬道）は幅13尺である。1棟に桁行3間ずつの3房計6房の小部屋を配する。 ・南辺の基壇土検出ラインから軒の出は5尺と推定。 ・2棟合わせた基壇の東西規模は、5尺×2、70.2尺×2、13尺の計163.4尺（約48.4m）である。南北規模は5尺×2、30尺の計40尺（約11.8m）である。 ●基壇高は僧房外北側の瓦面の高さ、復元される礎石の高さから北辺側は0.6mと推定されるが、元地形が北方に下がっており、南辺側は約0.2m程度と推定される。 ・調査では階段の痕跡なし。基壇に上がる階段は馬道の南北位置に2カ所と推定される。 ・僧房の中軸線は、塔跡・金堂跡との中間にあり、建物配置に統一性がある。
