令和2年9月16日

介護ベッドと柵や手すりとの間に首などが挟まれる事故に注意
—毎年死亡事故が発生しています—

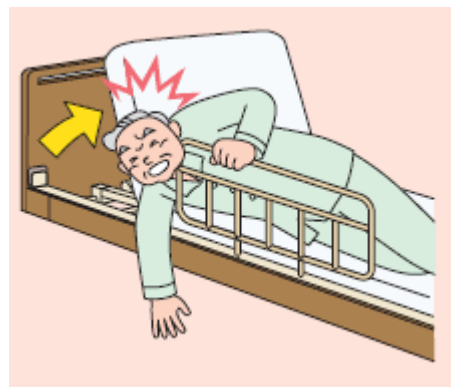
手すり等とマットレスに挟まれる事故

- 電動ベッドのリモコンがベッド下に落ちてしまい、取ろうとしてベッドと床との間に挟まる事故や、背上げや膝上げの際、使用者の腕や足がベッドからはみ出していたために、手すり等とマットレスの間に挟まる事故が発生しています。手元スイッチは安全な場所に置き、利用者の手足の位置を確認してから動かしましょう。
