倉吉市 橋梁長寿命化修繕計画

平成31年1月

倉吉市 建設部 建設課

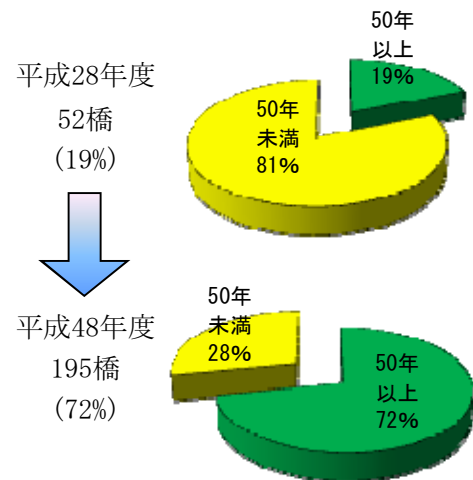
倉吉市内の橋梁も例外ではなく、平成28年度において建設後50年を経過する橋梁は長寿命化修繕計画対象橋272橋のうち52橋（19%）であるが、20年後の平成48年度には、195橋（72%）となり大幅に増加する。

図-1 建設後50年を経過する高齢化した橋梁数の推移

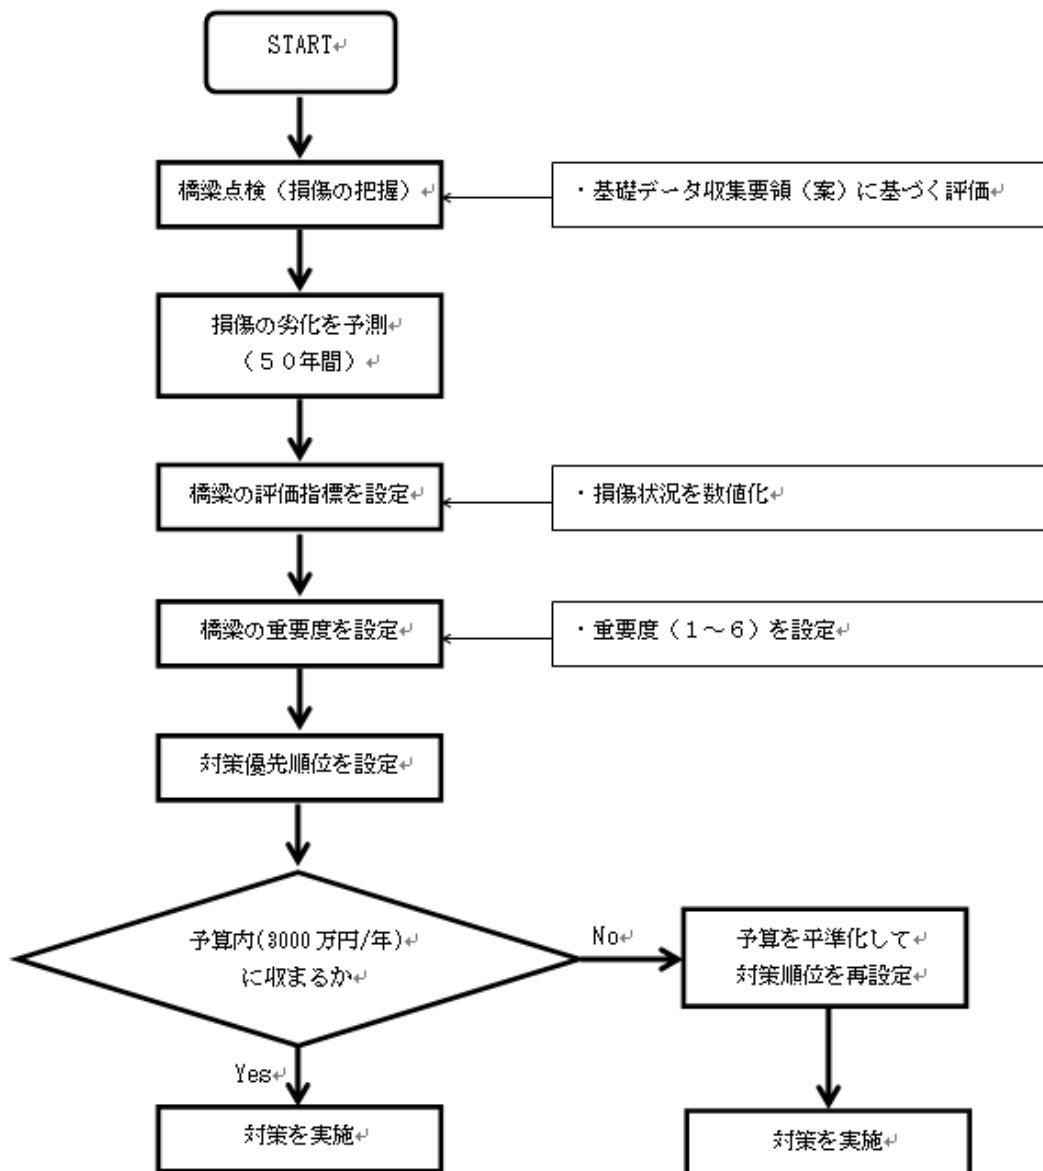
① 長寿命化対策決定フロー

損傷度および橋梁の重要度に応じて、橋梁別に優先順位を決定する。対策費が予算（3,000万円/年）を超過する場合は、予算内に収まるよう順位を調整する。

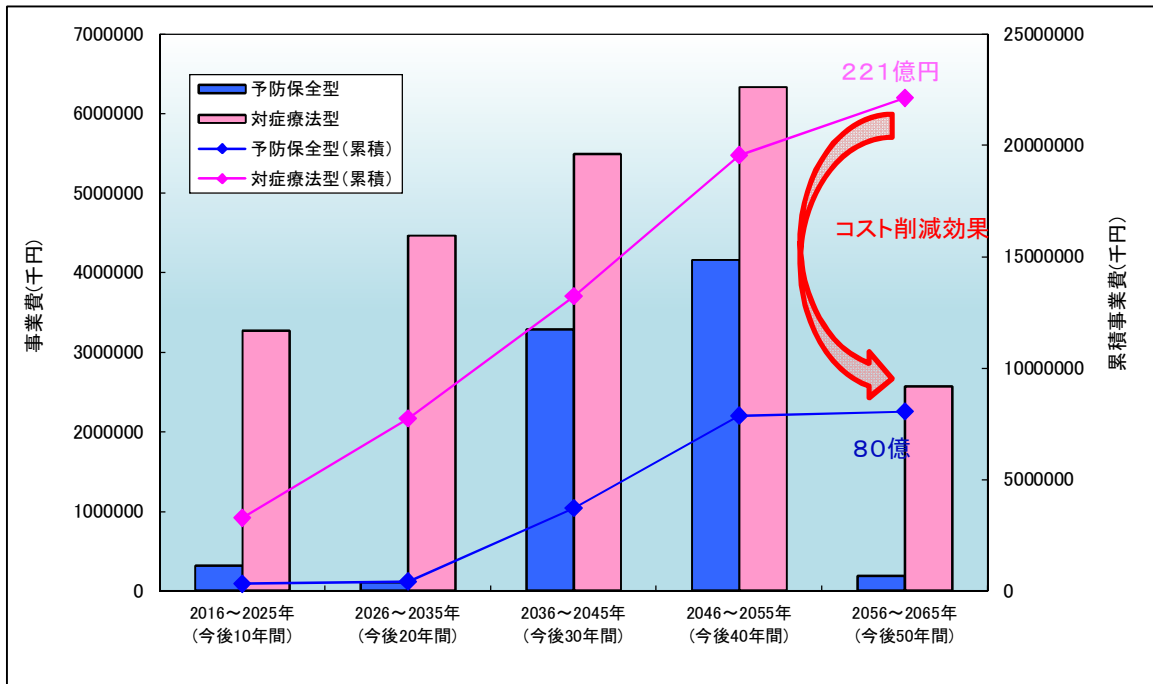
長寿命化修繕計画を策定する272橋について、今後50年間の事業費を比較すると、従来の対症療法型が221億円に対し、長寿命化修繕計画の実施による予防保全型が80億円となり、コスト削減効果は141億円となる。

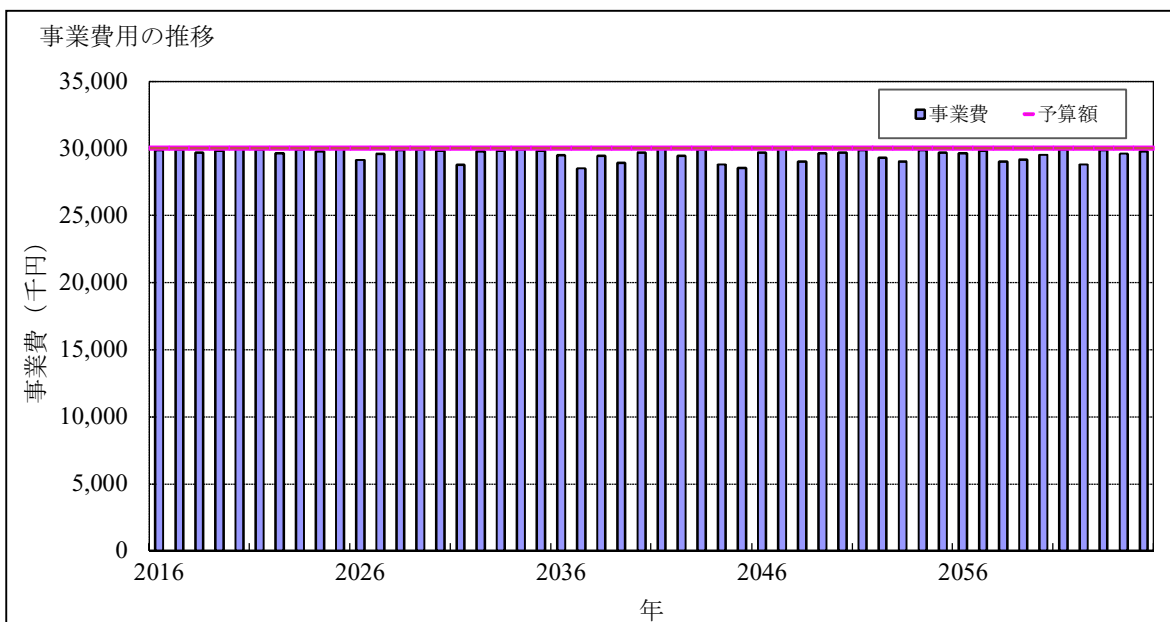
● 今後50年間における事業費、損傷度の推移

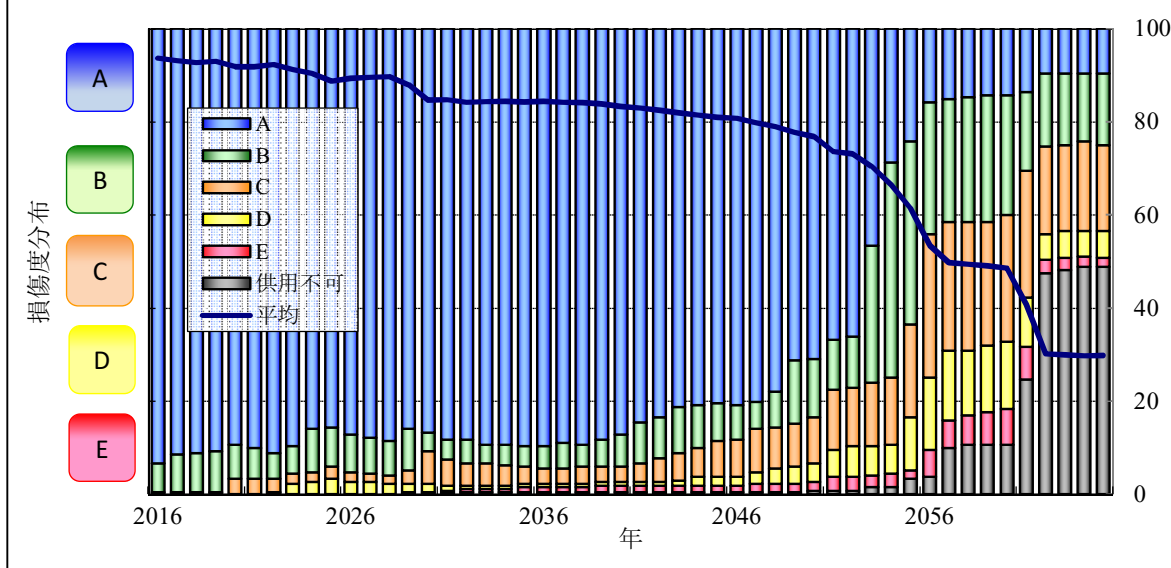
損傷度分布の推移
