倉吉市屋外広告物安全点検指針

令和 7 年 8 月

倉 吉 市

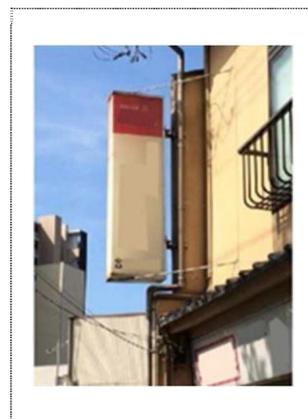
■突出看板の例

- 「突出看板」とは、木又は金属等の耐久性のある材料を使用して作成されたものであって、壁面から突き出して取り付けられたものをいう（袖看板ともいう）。

- 突出看板は、風圧を受けやすい形状で支持部及び取付部にかかる負荷が大きいこと、広告板内部やブラケットカバーで覆われた支持部に結露水や浸入した水が滞水しやすく腐食しやすいこと、常に風雨や直射日光等にさらされていることなどから、経年劣化しやすい。

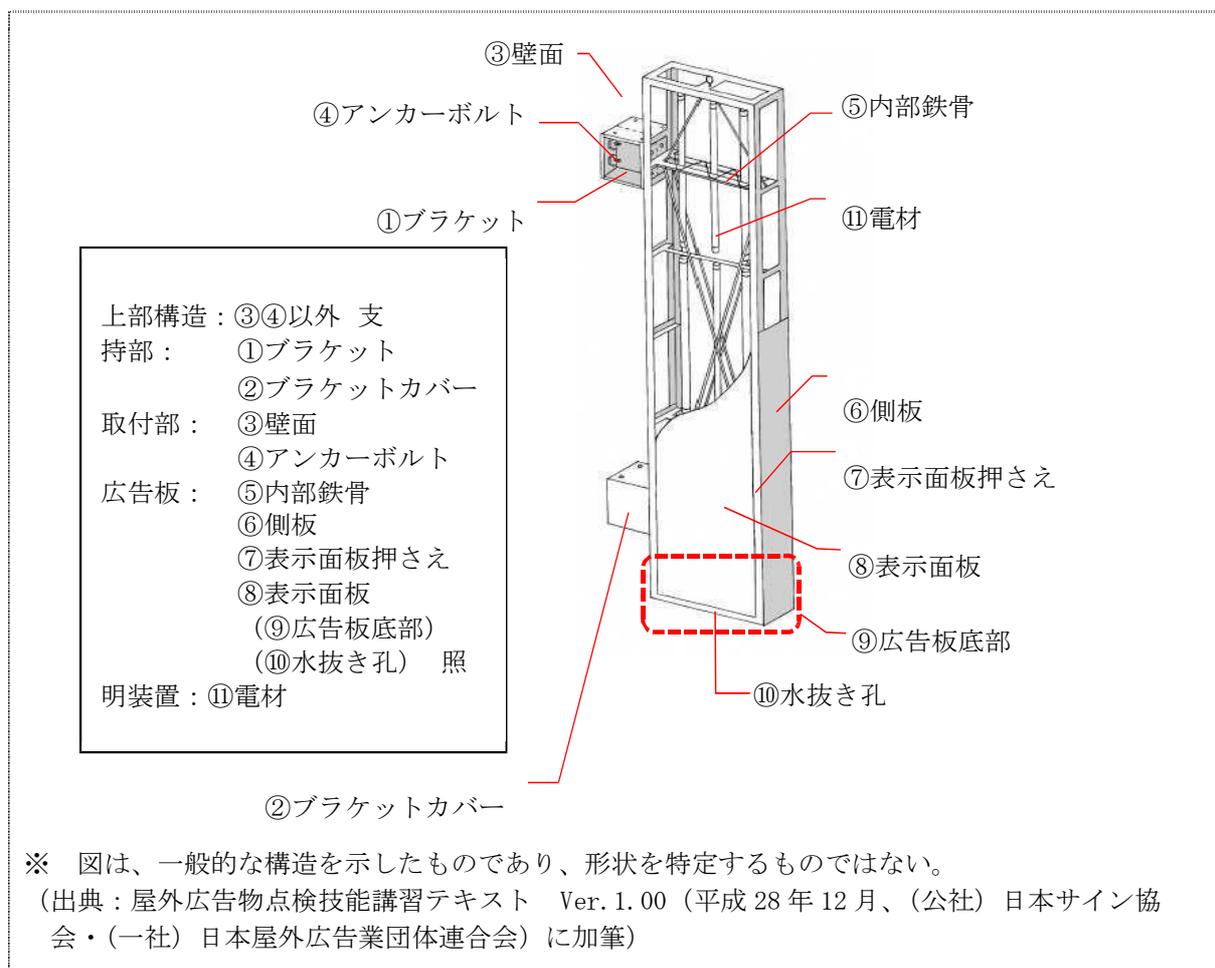
■突出看板の各部の名称

- ブラケットの変形やアンカーボルトのゆるみ・脱落は、荷重、振動、衝撃等によって起こり、広告板落下の要因となる。
- ブラケット、アンカーボルトの腐食は、部材同士の隙間に浸入した水の滞水や塗装の劣化等によって起こり、広告板落下の要因となる。
- ブラケットカバーの変形や外れは、振動によるビスのゆるみ・脱落、衝撃等によって起こり、ブラケットカバー内部に水が浸入しやすい状態になる。ブラケットカバーは、水抜き孔を設けていない場合が多く、結露水や隙間から浸入した水の滞水等によって腐食が起こりやすく、ブラケットやアンカーボルトの腐食の要因ともなる。
- 建物壁面の躯体の鉄骨やコンクリートの老朽化（さび、ひび）は、取付部にかかる負荷や建築材料の劣化によって起こり、屋外広告物本体や外壁ごと落下する要因となる。
- 防水のため充填されたコーキングの劣化は、紫外線、熱、雨水等によって起こり、隙間から浸入した水で支持部や取付部が腐食し、広告板落下の要因となる。

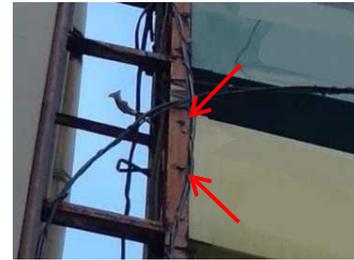
ボルトのゆるみや欠落した状態

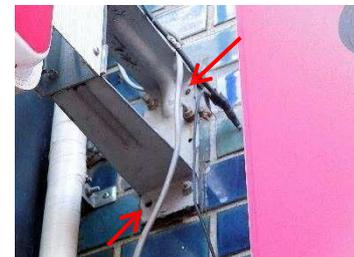
所定の場所にアンカーボルトがない状態

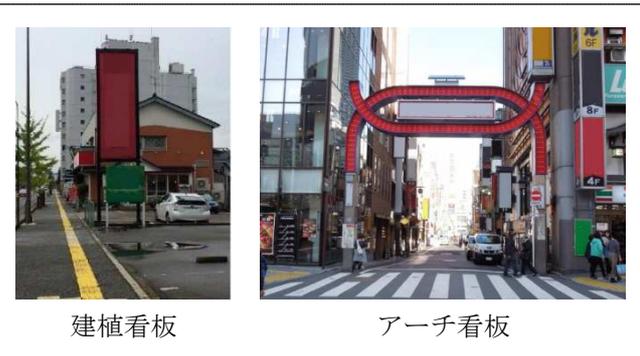
■建植看板・アーチ看板の例

○「建植看板」とは、木又は金属等の耐久性のある材料を使用して作成されたものであって、地上に建てられたものをいう（野立看板、自立広告物、または形状によりポール看板ともいう。ただし、「アーチ看板」を除く）。

○「アーチ看板」とは、金属等の耐久性のある材料を使用して作成されたものであって、路上等の空中を横断しアーチ状に建植された物件を利用して、広告内容を表示するものをいう。基本構造は、建植看板に準ずる。

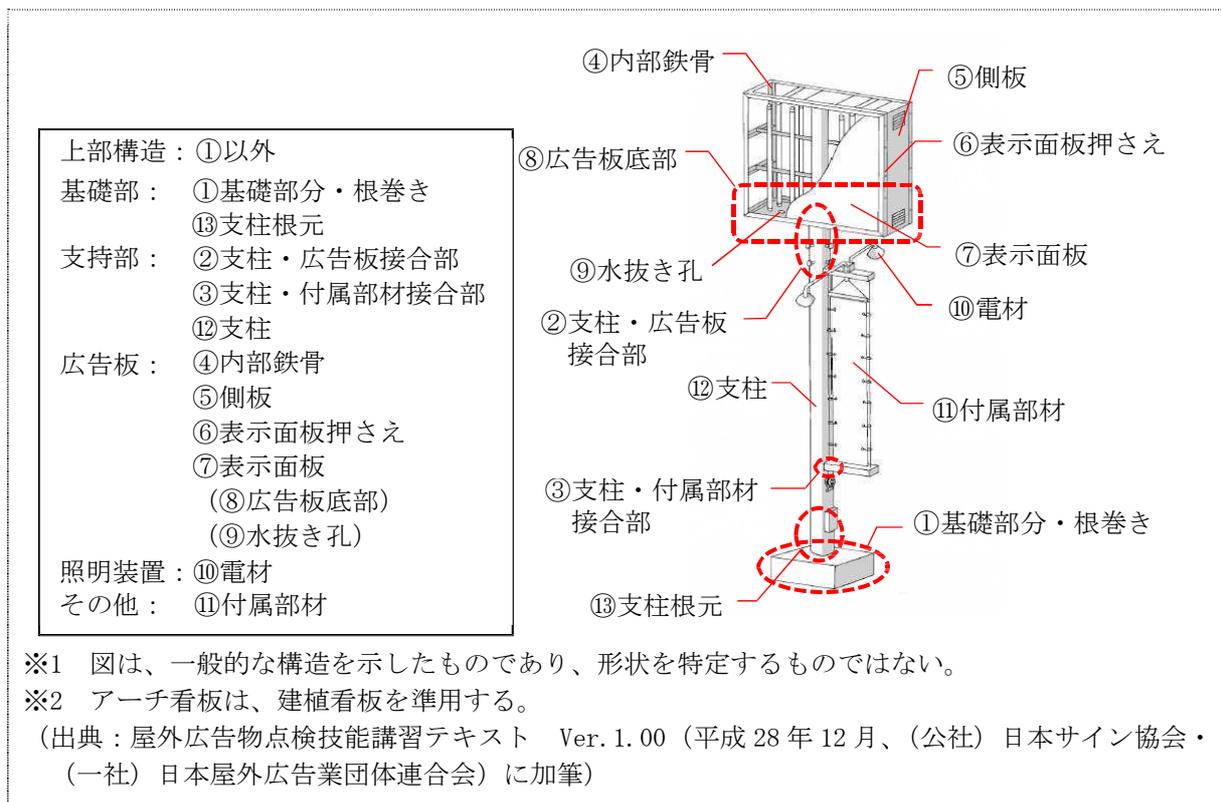
■建植看板・アーチ看板の各部の名称

- 支柱根元内部の腐食は、結露水や隙間から浸入した水の滞水等によって起こり、支柱根元付近からの転倒の要因となる。支柱根元外側の腐食は、犬の尿や融雪剤等によって促進されることがある。
- 支柱と基礎部分・根巻きに生じた隙間、支柱のぐらつきは、振動や雨水の滞水等の影響によって起こり、基礎コンクリートにひびや剥離が発生してコンクリート内部で腐食が進行し、支柱根元付近からの転倒の要因となる。

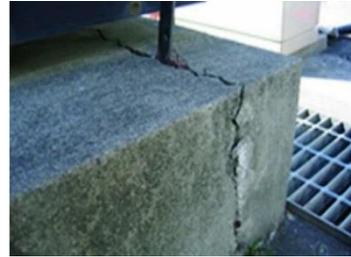
基礎にクラックが入った状態

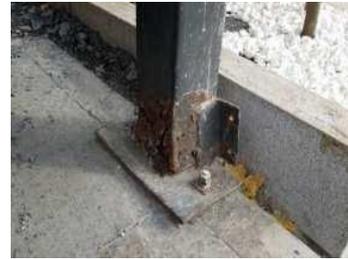
支柱根元の腐食が進行した状態

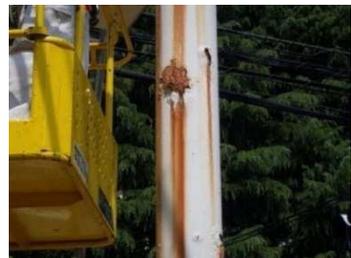
支柱の腐食が進行した状態

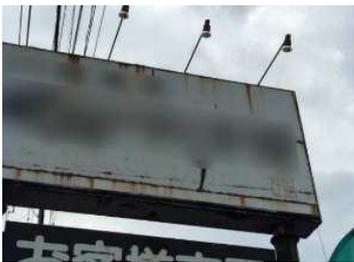
表示面の継ぎ目からさびが垂れた状態

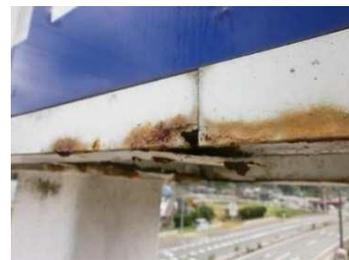
表示面板押さえのさびが進行した状態

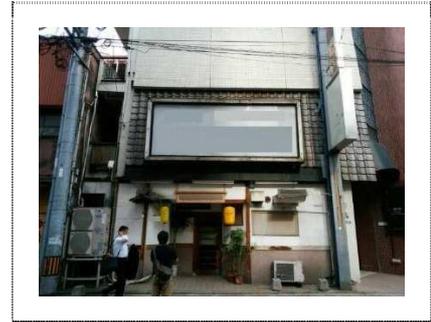
■壁面看板の例

- 「壁面看板」とは、木又は金属等の耐久性のある材料を使用して作成されたものであって、建物壁面に直接取り付けられたものをいう。

- 壁面看板は、広告板で広範囲に覆われて取付部が外側から確認できないため、安全性の確認が難しい。

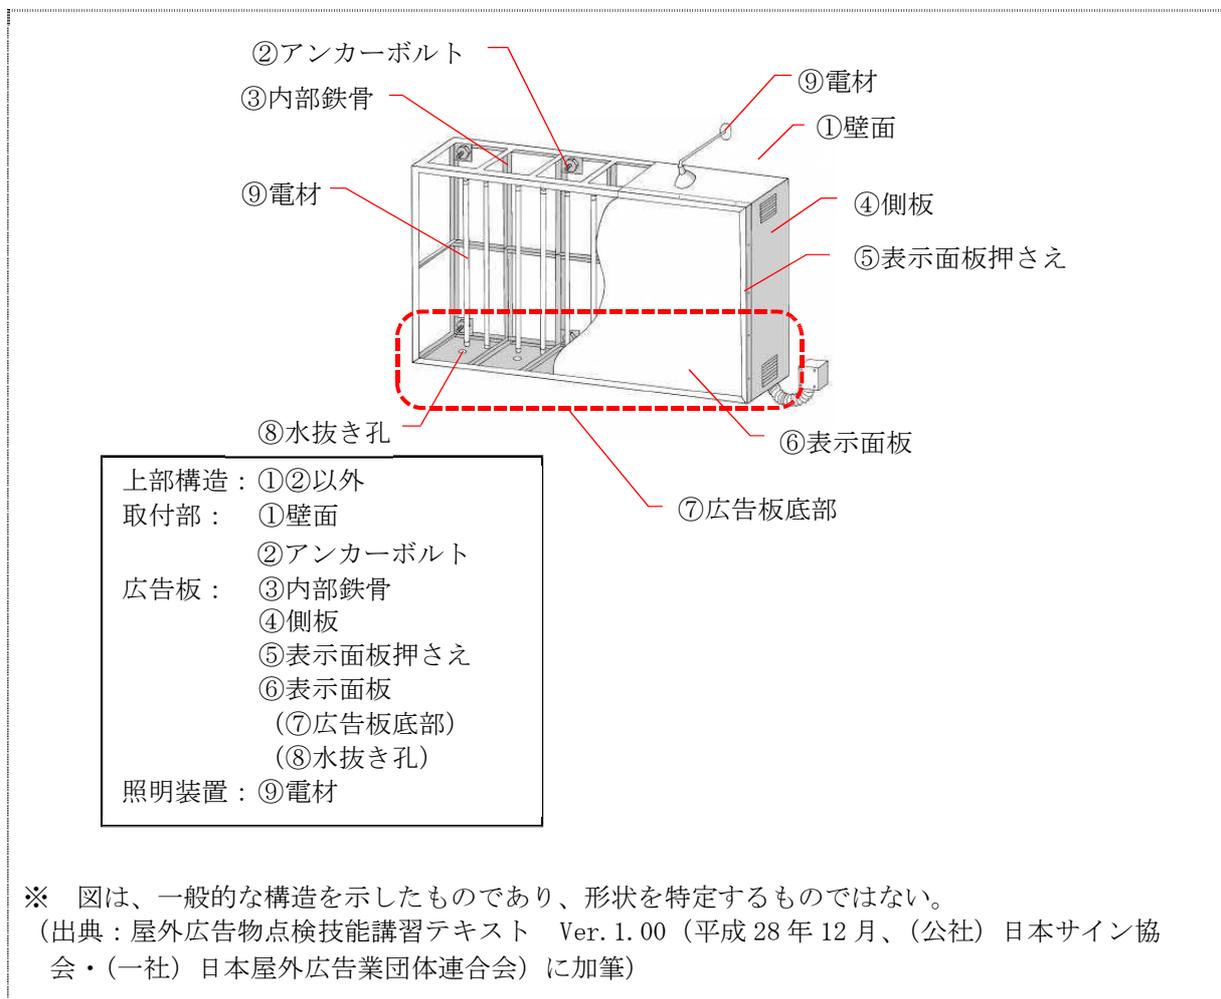
■壁面看板の各部の名称

- アンカーボルトのゆるみや脱落は、荷重、振動、衝撃等によって起こり、広告板落下の要因となる。
- アンカーボルトの腐食は、部材同士の隙間に浸入した水の滞水等によって起こり、広告板落下の要因となる。
- 建物壁面の躯体の鉄骨やコンクリートの老朽化（さび、ひび）は、取付部にかかる負荷や建築材料の劣化によって起こり、屋外広告物本体や外壁ごと落下する要因となる。
- 防水のため充填されたコーキングの劣化は、紫外線、熱、雨水等によって起こり、隙間から浸入した水で広告板内部や取付部が腐食し、広告板落下の要因となる。

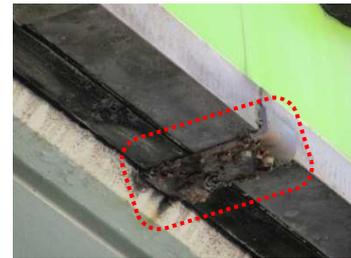
金具が劣化した状態

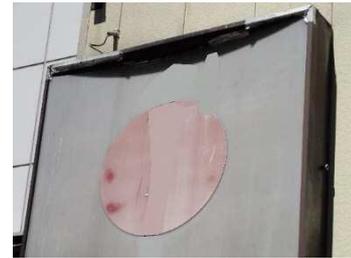
表示面板が変形（たわみ）した状態

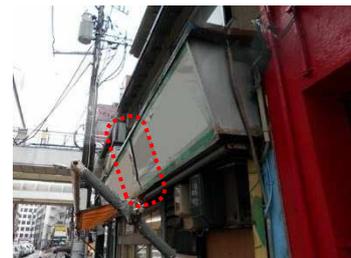
表示面板が外れかかり、継ぎ目に隙間が生じた状態

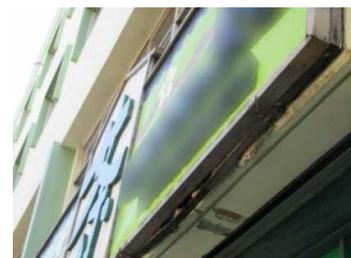
側板底面が破損した状態
